دليل أصحاب المنازل لترشيد استهلاك المياه

تسرّبات الصنابير وإصلاحها

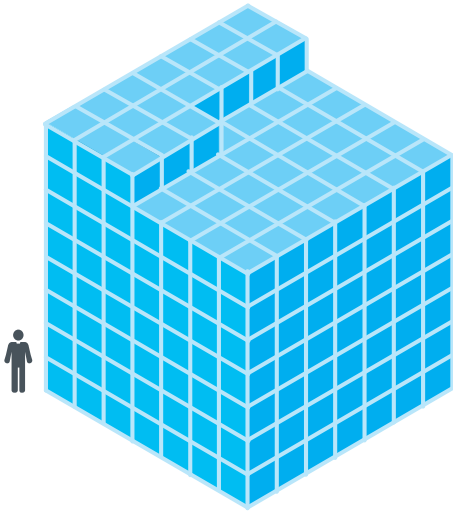
يتراكم إهدار المياه نتيجة لتسرّبات الصنابير مع مرور الزمن. وكلما عجلت بتنفيذ الإصلاحات اللازمة، كان ذلك أفضل. فقطرة واحدة في الثانية ستسفر في النهاية عن إهدار 2.5 متر مكعب من المياه شهرياً. ويؤدي تدفق خيط رفيع من المياه إلى إهدار 15 متراً مكعباً من المياه في الشهر، أما ترك المياه تجري بتيار مستقر ومستمر عرضياً إلى إهدار ما يصل إلى 360 متراً مكعباً في الشهر*. وتتفاوت تكلفة تسرّب الصنابير من هذا النوع بداية من 8 دولارات في الشهر تقريباً وتصل إلى 1200.00 دولار في الشهر.

360 متر مكعب

15 متر مكعب

2.5 متر مكعب

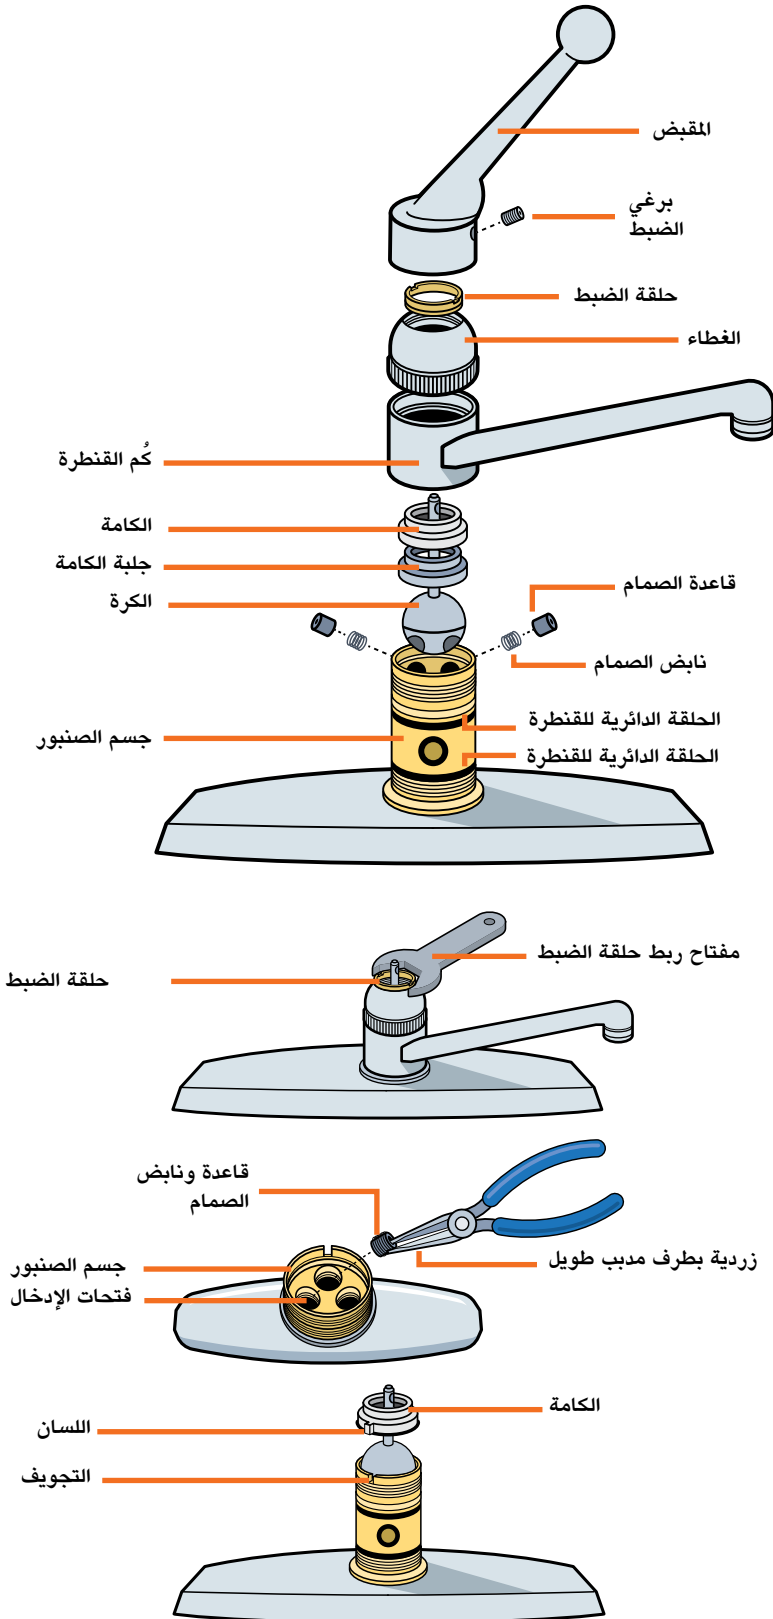
الصنابير المزودة بكرة وكامة

تحتوي الصنابير الكروية (المزودة بكرة) على ذراع حرة الحركة متصلة بكرة معدنية أو بلاستيكية جوفاء، موجودة داخل جسم الصنبور. تدور الكرة لتتحاذي مع مدخلي المياه الساخنة والباردة.

نصيحة مفيدة: يلزم استبدال هذه الكرة بوضع الجديدة في نفس الموضع الذي كانت به القديمة، لضمان عدم التبدل بين اتجاهي المياه الساخنة والباردة لذراع التحكم.

- قم بإزالة المقبض. ادفع الذراع الفردية إلى الجانب للكشف عن برغي الضبط. قد يوجد غطاء تزيين داخل الفتحة. قم بإزالته عن طريق تمرير رأس مفك مسطح (عادة) أسفله.
- ستحتاج إلى استخدام مفتاح ألن كيه بمقاس مناسب لإزالة برغي الضبط. قم بفك البرغي ثم ارفع أو انزع المقبض بعيداً عن الساق.
- التسرب من القاعدة؟ استبدل الحلقات الدائرية الموجودة على جسم الصنبور.
- التسرب من المقبض؟ أحكم ربط حلقة الضبط باستخدام مفتاح ربط حلقة الضبط و/أو استبدال جلبة الكامة المستقرة فوق الكرة.
- إذا كانت الكرة متآكلة، يجب استبدالها.
- التسرب من القنطرة؟ تكون مقاعد أو نوابض الصمام مهترئة وبالية. لتتمكن من الوصول إلى مقاعد أو نوابض الصمام، ستحتاج إلى إزالة الكامة وجلبة الكامة والكرة.
- استخدم زردية بطرف مدبب طويل أو قلم رصاص لرفع مقاعد ونوابض الصمامات القديمة وبديلها بأخرى جديدة.
- عند إعادة التجميع، تأكد من ضبط لسان الكامة مع التجويف المخصص له في جسم الصنبور.

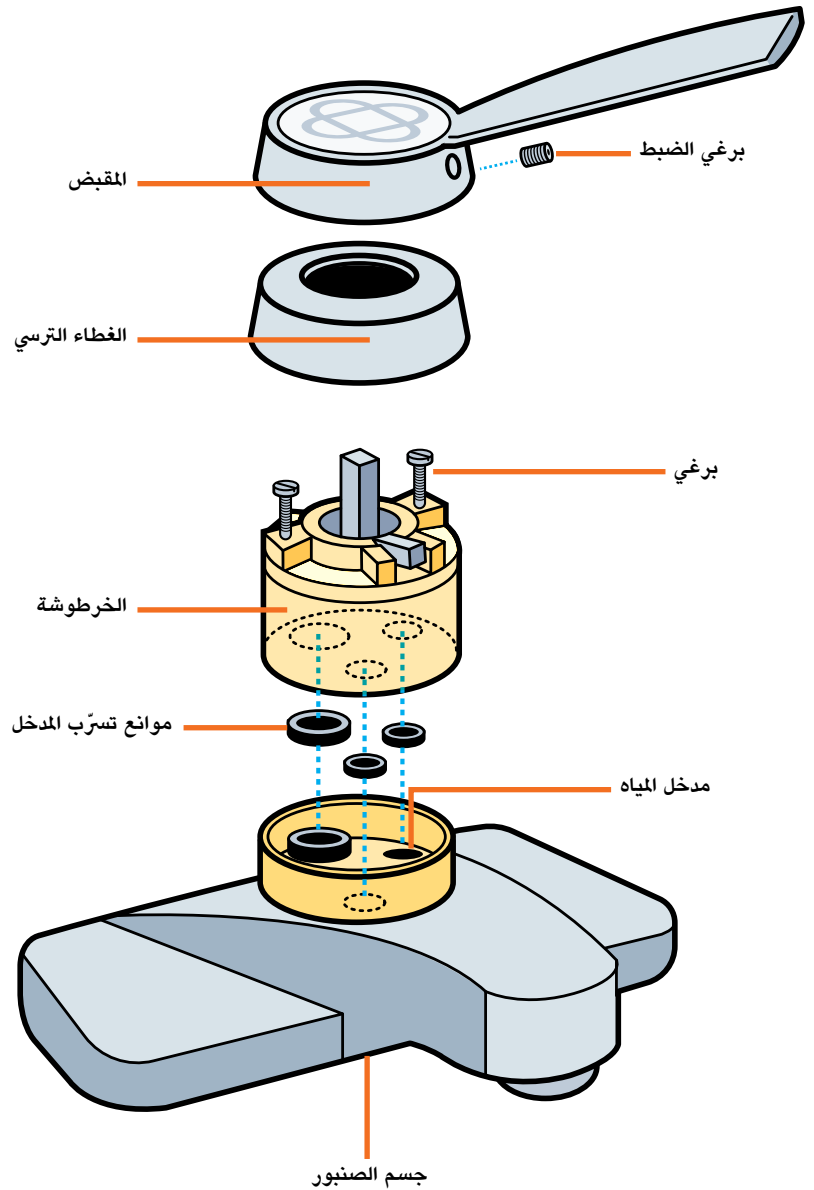
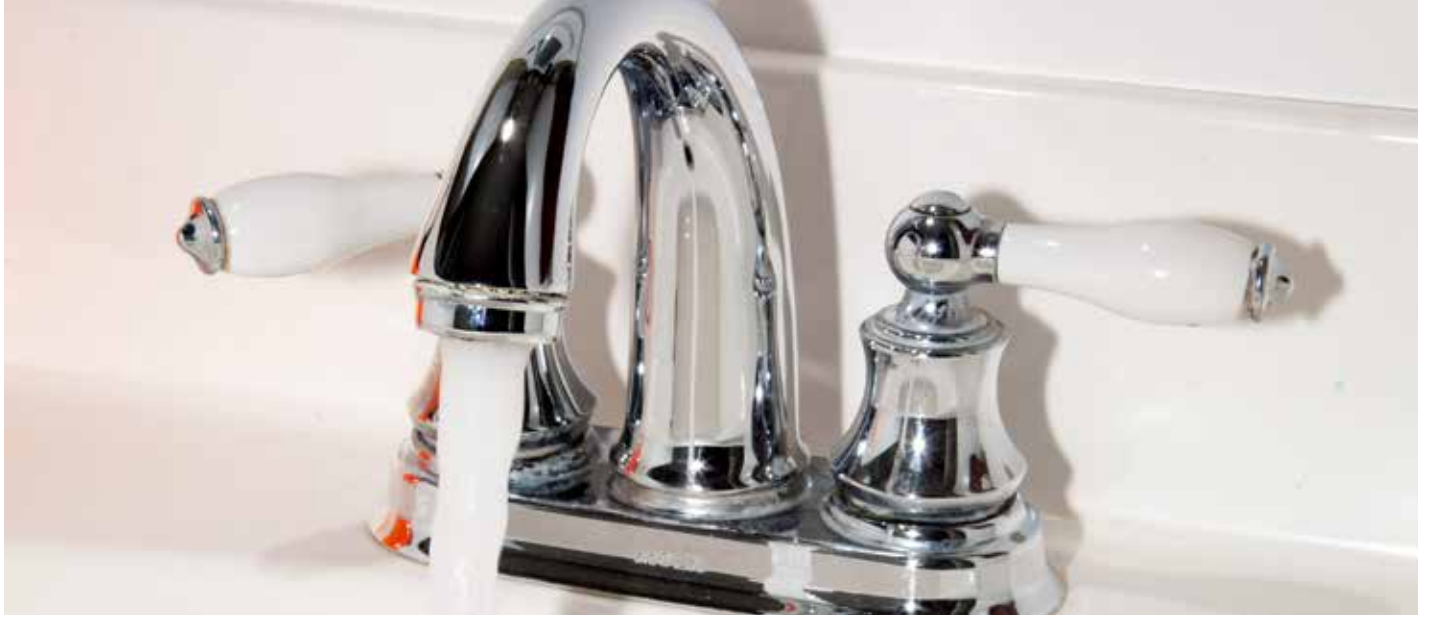
الصنبور القرصي أحادي المقبض

المكوّن الرئيسي لهذا النوع من الصنابير هو قرص من السيراميك موجود داخل مجموعة الخرطوشة، هو متوفر بنوعين هما أحادي المقبض وثنائي المقبض. يحدث التسرب عند تآكل أو اهتراء موانع التسرب. في الصنابير أحادية المقبض، يوجد ثلاثة موانع تسرب للتحكم في تدفق المياه الباردة والساخنة والمزج بينها.

- قم بإزالة المقبض. ادفع الذراع الفردية إلى الجانب للكشف عن برغي الضبط. قد يوجد غطاء تزيين داخل الفتحة. قم بإزالته عن طريق تمرير رأس مفك مسطح (عادة) أسفله.

- ستحتاج إلى استخدام مفتاح ألن كيه بمقاس مناسب لإزالة برغي الضبط. قم بفك البرغي ثم ارفع أو انزع المقبض بعيداً عن الساق.
 - قم بفك البرغيين المستخدمين في إحكام تثبيت الخرطوشة بجسم الصنبور. (ملاحظة: يحتمل استخدام صامولة زنق بدلاً من البراغي، فعند استخدامها، سيلزم استخدام زرديتين أو مفتاح ربط قابل للضبط لفكها.)

- قم بإزالة جميع موانع تسرب المدخل الثلاثة المصنوعة من النيوبرين والموجودة أسفل الخرطوشة.
 - قم بتنظيف الخرطوشة وفتحات مدخل/مخرج المياه، ثم قم بتركيب موانع تسرب جديدة.

- عند إعادة التجميع، يجب أن تتأكد من ضبط فتحات المدخل الثلاثة في خرطوشة القرص مع فتحات مدخل المياه الموجودة على جسم الصنبور.
 - إذا استمر الصنبور في التسرب، فعليك استبدال الخرطوشة المحتوية على أقراص السيراميك، بشراء مجموعة بديلة لها، واتباع الإرشادات الخاصة بالمجموعة.

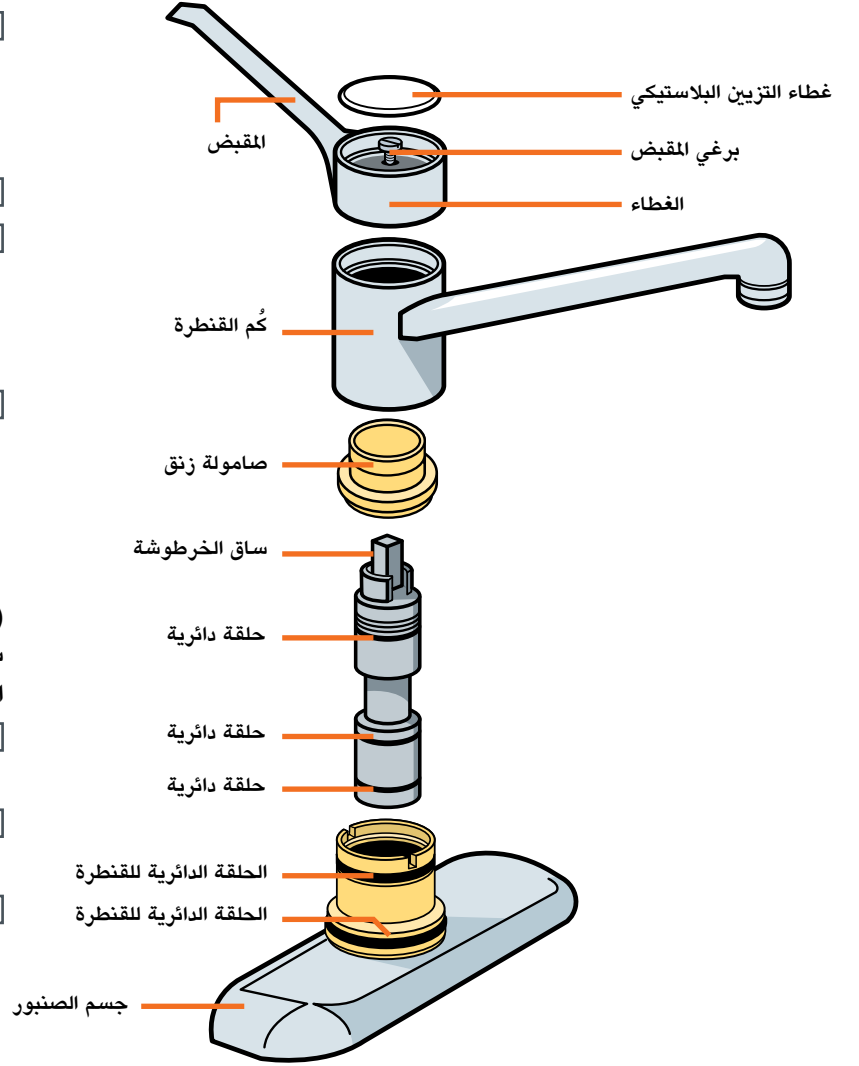
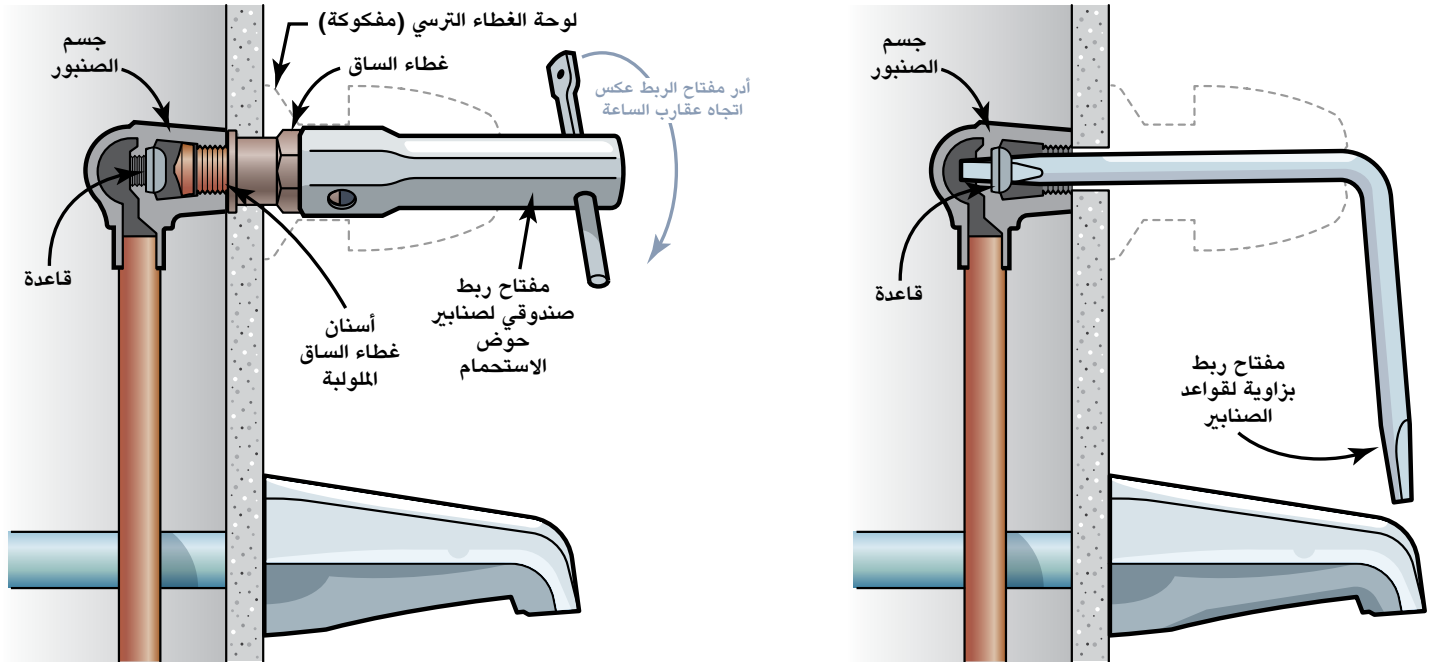
تضم الصنابير ذات الخرطوشة خرطوشة معدنية أو بلاستيكية ضيقة، تستقر داخل جسم الصنبور. يحدث التسرب في هذا النوع من الصنابير عادة عند تأكل الحلقة الدائرية أو المجموعة.

- يمكنك تفكيكها بنفس الطريقة الخاصة بصنبور الضغط المزود بجلبة، كما هو موضح في الصفحة رقم 3. انزع غطاء التزيين البلاستيكي، وبرغي المقبض وكم القنطرة.
- قم بفك صامولة الزنق باستخدام الزردية.

- استخدم مفك أو زردية بطرف مدبب طويل لإزالة مشبك التثبيت من فتحته. يمكنك العثور على هذا المشبك أسفل حافة جسم الصنبور مباشرة. سجل ملاحظة بموضع مشبك التثبيت لضمان النجاح في التجميع مرة أخرى.

- أمسك ساق الخرطوشة بواسطة الزردية ثم انزعها بتدويرها ورفع الساق بعيداً عن جسم الصنبور. إذا لم تنجح الزردية في ذلك، يمكنك استخدام الأداة الخاصة بإزالة الخرطوشة والمتوفرة في متاجر العدد والأدوات، والتي قد تكون ضرورية لذلك.

- (ملاحظة: يمكن التبديل بين المياه الساخنة والباردة بكل سهولة؛ لذا ننصح بالانتباه الشديد للاتجاه المقابل للوجه المسطح من ساق الخرطوشة).**
- استبدل الحلقات الدائرية الموجودة على الخرطوشة إذا ظهر عليها أي علامات للاهتراء.

- يجب وضع القليل من شحم السباكة أو الهلام البترولي على الحلقات الدائرية الجديدة قبل تركيبها.
- أدخل مشبك التثبيت بنفس الطريقة التي وجدته عليها لإتمام عملية إعادة التجميع.
